10. CINE CENTRAL

FICHA DE VALORACION CIRCULAR DDU 240 INMUEBLE DE CONSERVACION HISTORICA			ROL 127-148/159 y del 161/171/172																
1.- IDENTIFICACION DEL INMUEBLE																			
REGION	COMUNA	CALLE	NUMERO																
Bio Bio	Chillán	Constitución	684 - 690																
ID PLANO	DENOMINACION INMUEBLE	AUTOR (arquitecto)																	
10	Cine Central	Germán Rodríguez Arias																	
2.- PLANO DE UBICACION		3.- FOTO DE INMUEBLE

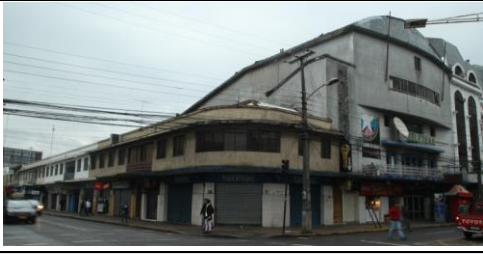
7.5 AFECTACIÓN ACTUAL											
Declarado de Utilidad Pública			Antejardín			Otros (especificar)					
7.6 OBSERVACIONES											
El inmueble no posee grandes modificaciones en su volumetría original, sin embargo los nuevos usos que se han desarrollado en el han provocado la aparición de carteles publicitarios, antenas parabólicas y pintura de revestimientos que provocan gran contaminación visual, afectando el estado de conservación del edificio.

9.- CONCLUSIONES											
El edificio del Cine Central por su ubicación e importancia patrimonial, es una de las edificaciones que requiere de atención por su estado de conservación. En su fachada principal, hoy luce con ventanas rotas, letreros publicitarios, barandas dañadas que no permiten ver y apreciar su valor arquitectónico. El inmueble por su autoría permite el desarrollo de acciones de puesta en valor que vinculen la obra desarrollada por su arquitecto tanto en el país como en el extranjero.
