9. CINE O'HIGGINS

FICHA DE VALORACION CIRCULAR DDU 240 INMUEBLE DE CONSERVACION HISTORICA			ROL 103-12																	
1.- IDENTIFICACION DEL INMUEBLE																				
REGION	COMUNA	CALLE	NUMERO																	
Bio Bio	Chillán	Libertad	S/N																	
ID PLANO	DENOMINACION INMUEBLE	AUTOR (arquitecto)																		
9	Cine O'Higgins	Juan Rau S																		
2.- PLANO DE UBICACION		3.- FOTO DE INMUEBLE

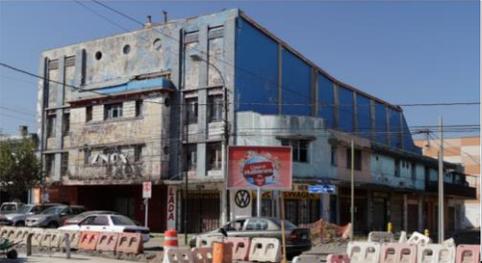
8.8 DESCRIPCIÓN DEL INMUEBLE												
Inmueble de tres niveles construido en hormigón armado, originalmente destinado como cine y locales comerciales, luego de decaer su función original fue ocupado por una discoteque, actualmente el volumen principal esta sin uso y solo funcionan algunos de los locales.												
FOTO DETALLE CONSTRUCTIVO (otro)

8.9 ESTADO DE CONSERVACIÓN				8.10 GRADO DE ALTERACIÓN				8.11 APTITUD PARA REHABILITACIÓN				
ELEMENTO		ENTORNO		SIN MODIFICACIÓN		X		VIVIENDA				
BUENO		BUENO		POCO MODIFICADO		X		EQUIPAMIENTO			X	
REGULAR		REGULAR		MUY MODIFICADO				COMERCIO			X	
MALO		MALO		X		OTRO		OTRO

9.- CONCLUSIONES												
El edificio requiere acciones urgentes de conservación y puesta en valor, ya que en su estado de deterioro afecta la imagen de ciudad y no contribuye a la valoración del patrimonio arquitectónico existente. El Cine O'Higgins llama a convertirse en un nuevo equipamiento cultural para la ciudad con un sala de espectáculos de escala media emplazada en un lugar de fácil accesibilidad para los habitantes.
