### 15. EDIFICIO SOCIEDAD DE ARTESANOS LA UNIÓN

FICHA DE VALORACION CIRCULAR DDU 240 INMUEBLE DE CONSERVACIÓN HISTÓRICA			ROL 110-5																
<b>1.- IDENTIFICACIÓN DEL INMUEBLE</b>																			
REGIÓN	COMUNA	CALLE	NÚMERO																
Bio Bio	Chillán	18 de Septiembre	355																
ID PLANO	DENOMINACIÓN INMUEBLE	AUTOR (arquitecto)																	
15	Sociedad de Artesanos la Unión	Jorge Echevers y Oreste Depetris																	
<b>2.- PLANO DE UBICACIÓN</b>		<b>3.- FOTO DE INMUEBLE</b>

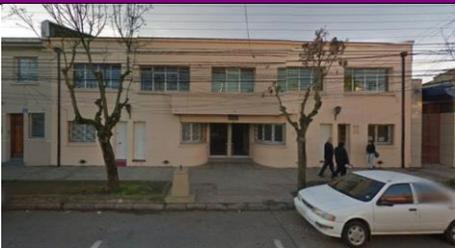
8.8 DESCRIPCIÓN DEL INMUEBLE													
<p>Inmueble de dos niveles construido en albañilería y hormigón para ser sede de la Sociedad de Artesanos la Unión. Su uso original aún se mantiene. El inmueble se encuentra en buen estado de conservación no así el mural ubicado en su interior.</p>

7.5 AFECTACIÓN ACTUAL													
Declarado de Utilidad Pública				Antejardín		Otros (especificar)							
7.6 OBSERVACIONES													
<p>Por su condición de edificio de interés arquitectónico y cultural, se debiese poner atención al estado de conservación del mural existente en el salón principal del inmueble. En futuras intervenciones en la acera, es importante conservar el nombre del edificio impreso en el acceso al recinto.</p> <p>* SS = Subsuelo; PP = Primer piso; PS = Psos superiores</p>
